保俶塔塔刹顶部,已被卸下维修

望诊+体检,还用上了X射线;坏在哪里,怎么修,我们细细讲来

本报记者 余雯雯
通讯员 王乘乘 许丽丽/文
盛锐/制图

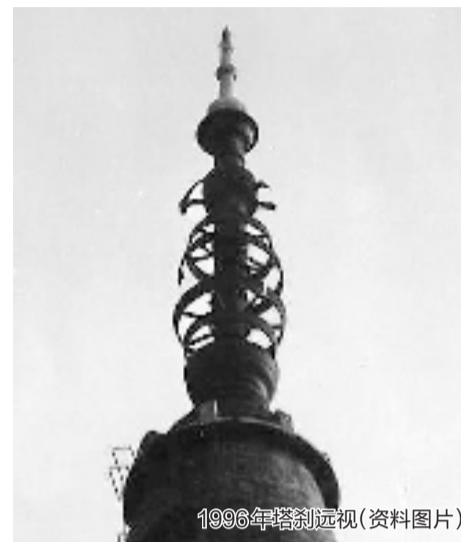
1996年塔刹远视(资料图片)

西湖景区岳庙管理处原文物科科长沈立新,全程参与了当年修缮工作。“1996年,山林管理员说,塔顶有拳头大小的铁块掉下来,我们当时马上买了高倍望远镜对塔进行监察。没发现有铁块掉下来,但发现塔刹相轮有缺失破损。”

1997年1月1日,开始搭架勘查。“塔刹是明代万历七年保俶塔重修时修缮的,相轮因铸造粗劣加上年代久远,破损很严重,已不能继续使用。”经上报后,修缮工程启动。

刹尖下面的宝珠、华盖以及五重相轮等,朽坏比较严重,于是采用调换塔刹的维修方案。当时他们特地请杭氧铸造厂重铸十七件朽坏的塔刹及相轮,进行了更换,“先是一件件拆卸下来,堆在下面,然后一件件新的铸件吊上去换掉。”也就是说,刹尖以下的塔刹部分,都是1997年修缮后替换上去的构件。

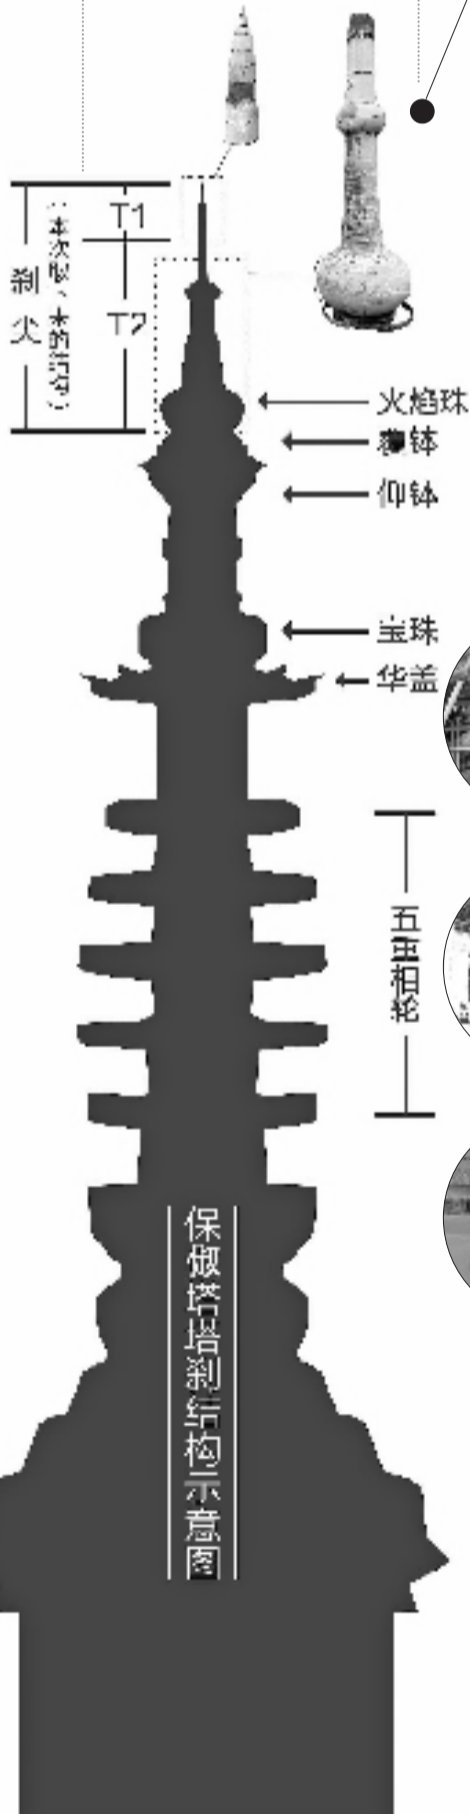
这次保俶塔歪掉的部分,其实就是刹尖。现在,这个部位经过“望诊”,已经被卸了下来,昨天就放在现场,一大一小,一高一矮,专家把最顶尖的部位叫T1,下面部分叫T2。(如图)

站在现场看,T2最顶部发黑的一节,锈蚀比较严重(左图圈内位置)。

“其实,刹尖这一节节圆柱状的结构,每层都是由销钉固定(存在焊接固定构件),再由销钉层层铆接而成。你看T2这块锈蚀严重,销钉也都脱落了,最后上面的T1索性就掉了下来,像帽子一样扣在T2上面。这个黑色其实就是磨损出的铜的本色。”

马菁毓接着指了指T1倒数第二节的一些摩擦痕迹(见左图),“你看,这里就是风筝线拉扯的部分。”

本来,T1和T2之间,就是像帽子一样扣着,已经不再牢固,再加上风力、风筝线这样的外力的作用,就造成了这次T1歪斜。”整个刹尖,铆接的钉子总数有200多枚,不过现在缺失了大概有二分之一,像火焰珠下方的八颗,也都找不到了(见左图)。目前推测,有可能是腐蚀掉落的,也有可能是后期维护的时候去掉的。

这次保养维护,X射线探伤检测分析起了大作用(和照X光片相比,分辨率更高,强度更强)。马菁毓说,X射线探伤机器由4个工程师抬到现场,验证了塔刹铜质构件腐蚀程度和残损状况:裂隙、残缺、变形、磨损、部分销钉断裂和脱落、部分经文被磨损。

修复的大原则是,最小干预和最大保护,在不损害文物原貌的基础上进行加固。这个加固的重点也是难点,就是T1和T2连接的位置,“主要是这块塔刹铜质构件现存状态极为脆弱,需要局部补强,同时又不能让它上面的经文受损。我们框架性方案已经好了,也通过了专家的论证,就是还有一些细节部分需要再深化。”马菁毓说。
