丰城电厂“11·24”事故追踪

# 13名相关人员 已被控制 事故转入 善后和原因调查

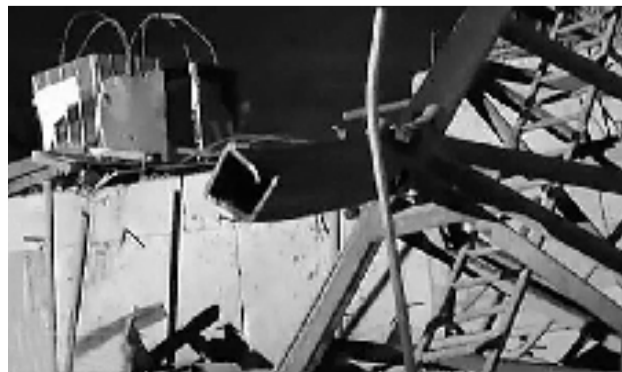
现场可以看到,倒掉的这些钢结构,比人的胳膊还粗,都已经歪歪扭扭的,救援队当时得用液压剪剪开这些结构才能开始救援。

倒掉钢结构比人的胳膊都粗

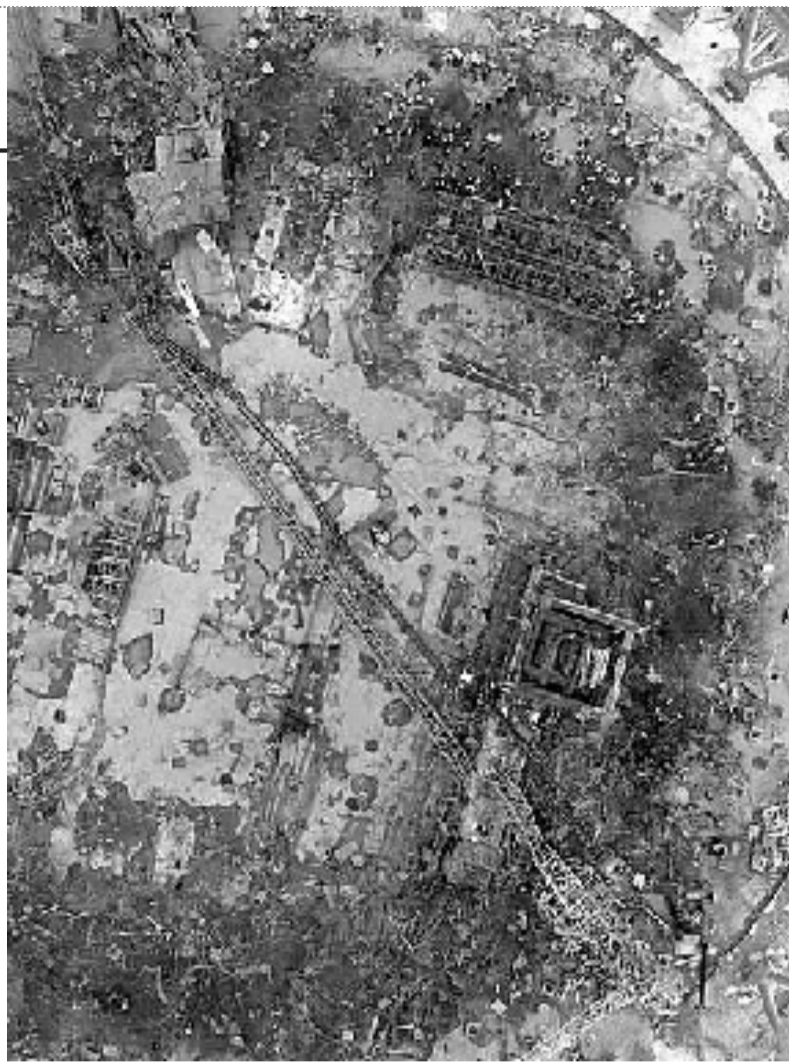
航拍事故现场

搜救基本结束后记者进入到了事故核心现场。整个坍塌面积是5000平方米,按平常的住宅100平方米一套,坍塌面积相当于50套普通住宅。整个冷却塔的周长是400米,这相当于操场一圈的周长,从整个电厂的模型可以看到,两个冷却塔占了整个厂区四分之一的面积,从规模上就能看得出这个工程对当地多么重要。
