## 东航MU5735航空器飞行事故调查初步报告完成

# 最远的飞机残骸, 距离撞击点12公里 黑匣子严重受损, 数据仍在恢复中

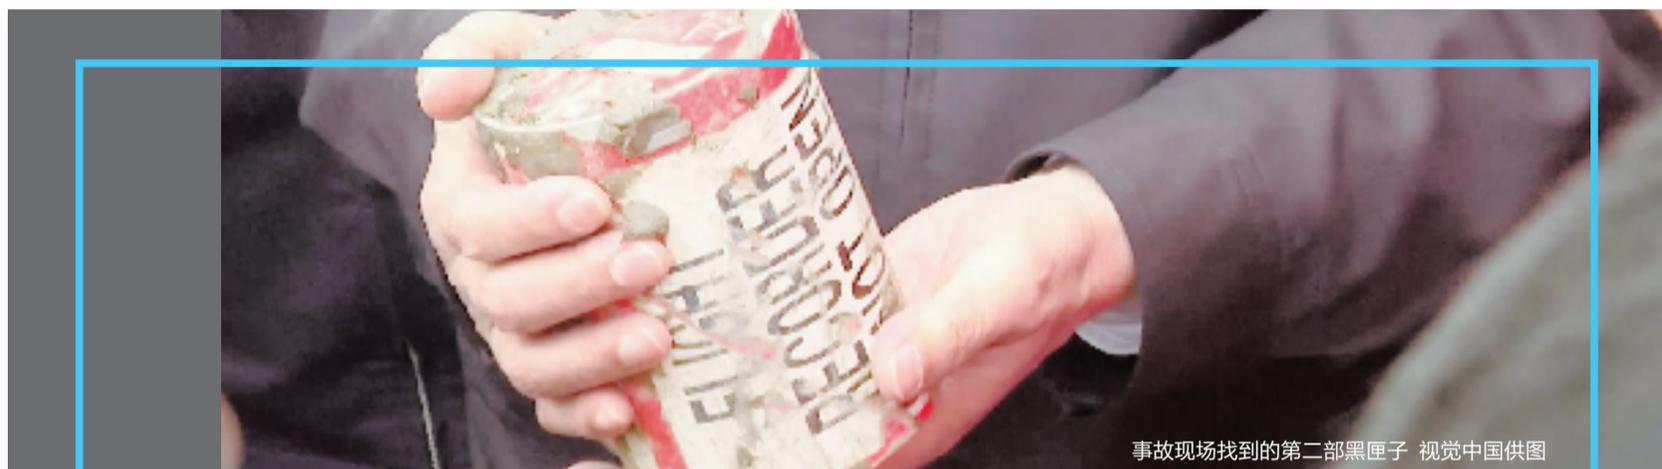
事故现场找到的第二部黑匣子 视觉中国供图

经调查,当班飞行机组、客舱机组和维修放行人员资质符合要求;事故航空器适航证件有效,飞机最近一次A检(31A)及最近1次C检(3C)未超出维修方案规定的检查时限,当天航前和短停放行无故障报告,无故障保留;机上无申报为危险品的货物;此次飞行涉及的航路沿途导航和监视设施、设备未见异常,无危险天气预报;在偏离巡航高度前,机组与空管部门的无线电通信和管制指挥未见异常,最后一次正常陆空通话时间为14:16;机上两部记录器由于撞击严重受损,数据修复及分析工作仍在进行中。
