# “最美野长城被抹平”引发公众关注,设计者回应: 维修前后对比照片不是同一段落

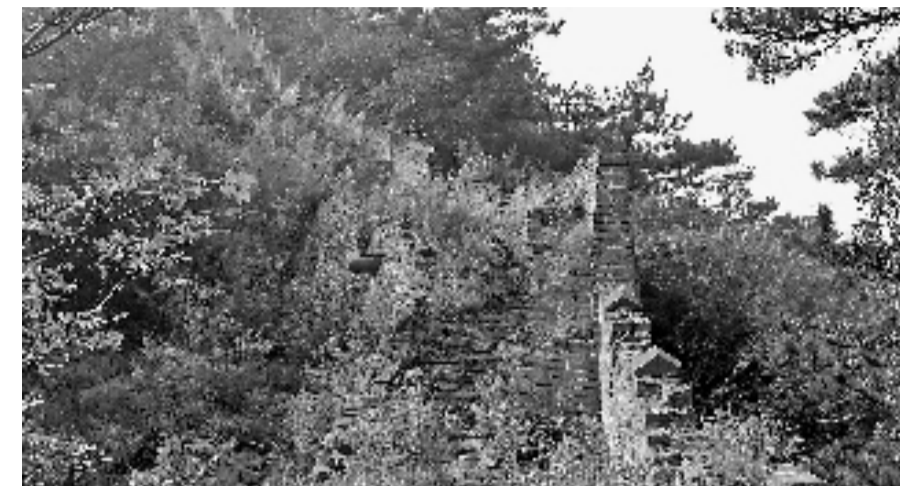
9月23日拍摄的部分尚未加固的锥子山长城

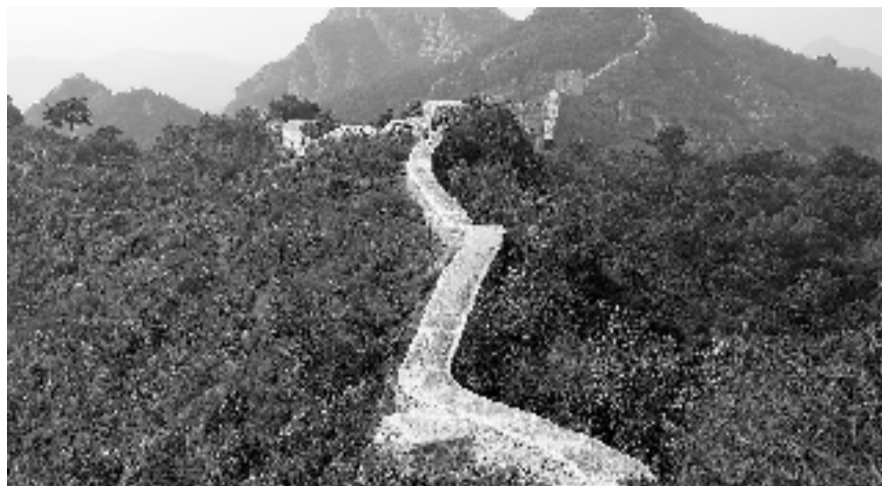
9月23日拍摄的锥子山长城大毛山段修缮后的容貌

根据2012年由国家文物局审批通过的《绥中锥子山长城大毛山段部分段落抢险工程修缮方案》,石筑墙体的顶部修缮为“对顶部残

存素土海漫(即墙顶平面)重新拍实,再用三七灰土补充一层拍实,平均厚度12厘米”。

辽宁省文物保护专家组成员井晓光此前在接受《人民日报》采访时曾解释,在对石质残基进行归安加固之后,之所以要铺上一层三七灰土,是为防止雨水的冲刷,以及防止入冬后由于渗水形成冻胀造成墙体再次破裂。
