道路隐患点整治 多措并举 保一方 道路畅通

道路隐患点整治 基本到位

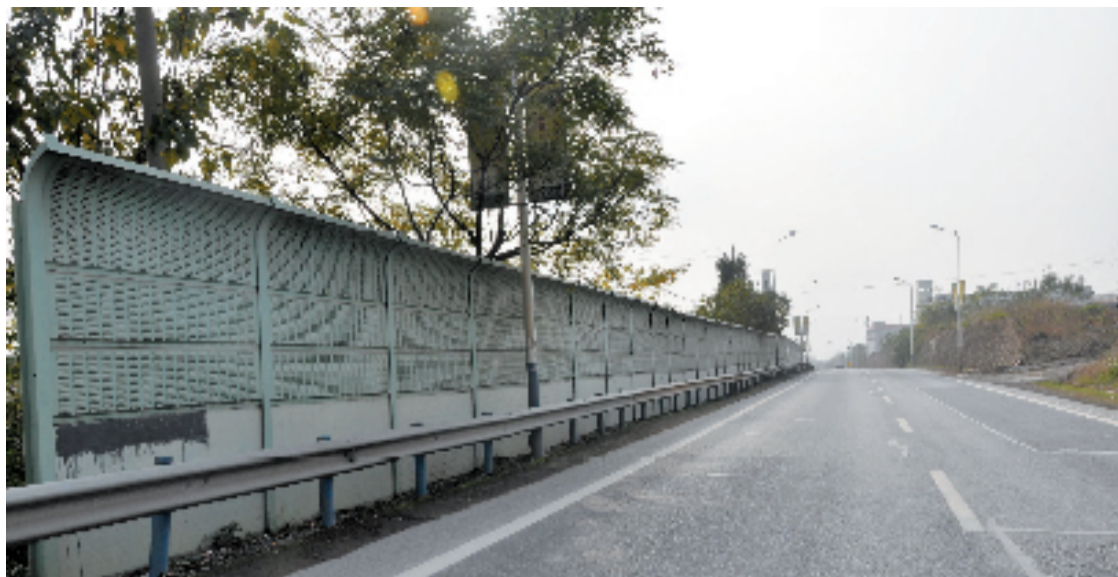
330国道大慈岩中心小学段安装隔音屏

对于一些噪音较大路段采取安装隔音屏。如:大慈岩镇新建的中心小学的教学楼就在330国道下行线附近,此路段来往大货车密集,产生的噪音影响了孩子们的正常上课。市公路段核实了相关情况后,在靠学校一侧的路段加装100余米长的隔音屏,有效地阻挡并吸收了车辆行驶中产生的噪音,大大降低了噪音,深受广大师生的称赞。

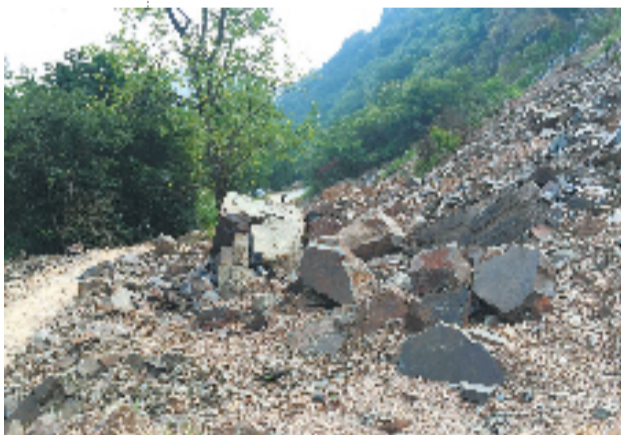
白章线塌方现场

今年建德的阴雨天比往年来得长,雨量也比往年来得大。白章线新安江街道桥南通往洋安的老路段,自建成通车以来,除起点400米范围市政化改造路面进行了拓宽,其余路段仅进行过大中修,目前仍为四级公路,路面宽5.5—6.0米,沿线左侧临新安江,右侧紧靠山体。由于今年上半年的连续降雨,导致白章线K0+680—K3+130段右侧5处山体塌方、滑坡。由于塌方掩盖了道路,致使车辆无法正常通行,严重影响了周边群众的正常出行。

市公路管理段工程科的徐高红说,近些年,白章线这么大面积的塌方还是第一次,已经超出了日常养护可以清理的范围。白章线塌方发生后,因不在今年的交通建设计划中,交通运输局向市政府专题报告,要求补列白章线K0+680—K3+130段边坡治理工程,并由发改局列入今年实施计划,财政专门安排资金,对这几处塌方边坡进行集中治理,尽快的恢复道路的正常通行,消除存在的安全隐患,并恢复生态景观。

公路段委托相关单位于6月份对滑坡处进行了地形图等相关基础数据的测量,7月中旬工程地质单位提交了工程地质报告,8月初完成施工图审查会议,并于9月完成了图纸修改并开始招标工作,10月底完成招标并正式进场施工,预计12月底前基本完成主体工程,保证通车。

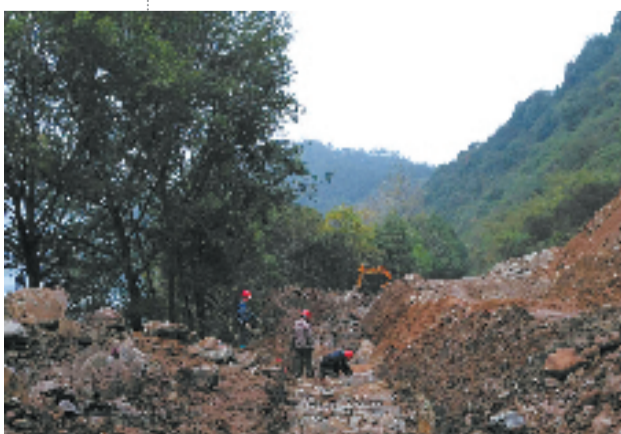
白章线边坡整治中

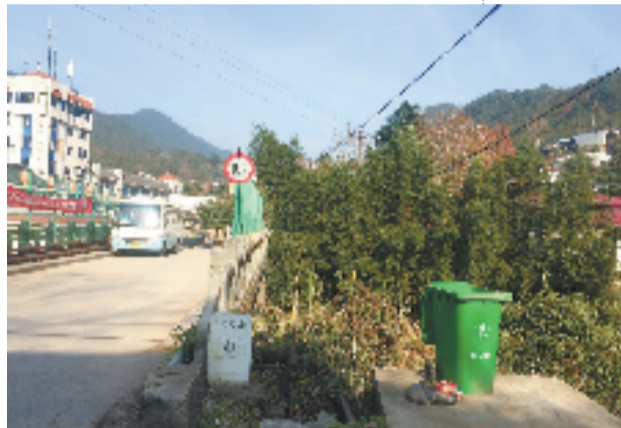
岭后桥地处新安江水电站往千岛湖方向白小线的沿途,是白小线连接岭后村的一座桥梁。岭后桥下跨千铁路,形成了一个高度上的落差,有一定的安全隐患。市公路部门针对现场实际情况采取了安全防范措施,在桥头两侧增设钢筋混凝土的防撞护栏,并将在桥头安装爆闪灯。

白小线岭后桥整治前

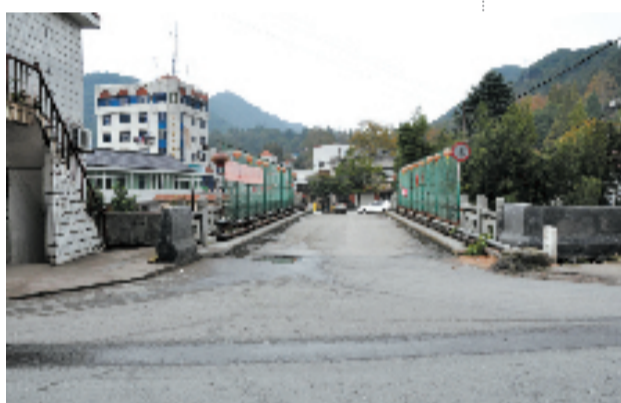
白小线岭后桥整治后
