欢喜永宁桥凌晨坍塌

它在上塘河矗立百年, 从没大修过

雨水泡胀桥墩填土导致“闪崩”, 修复比建一座新桥还复杂, 估计要半年

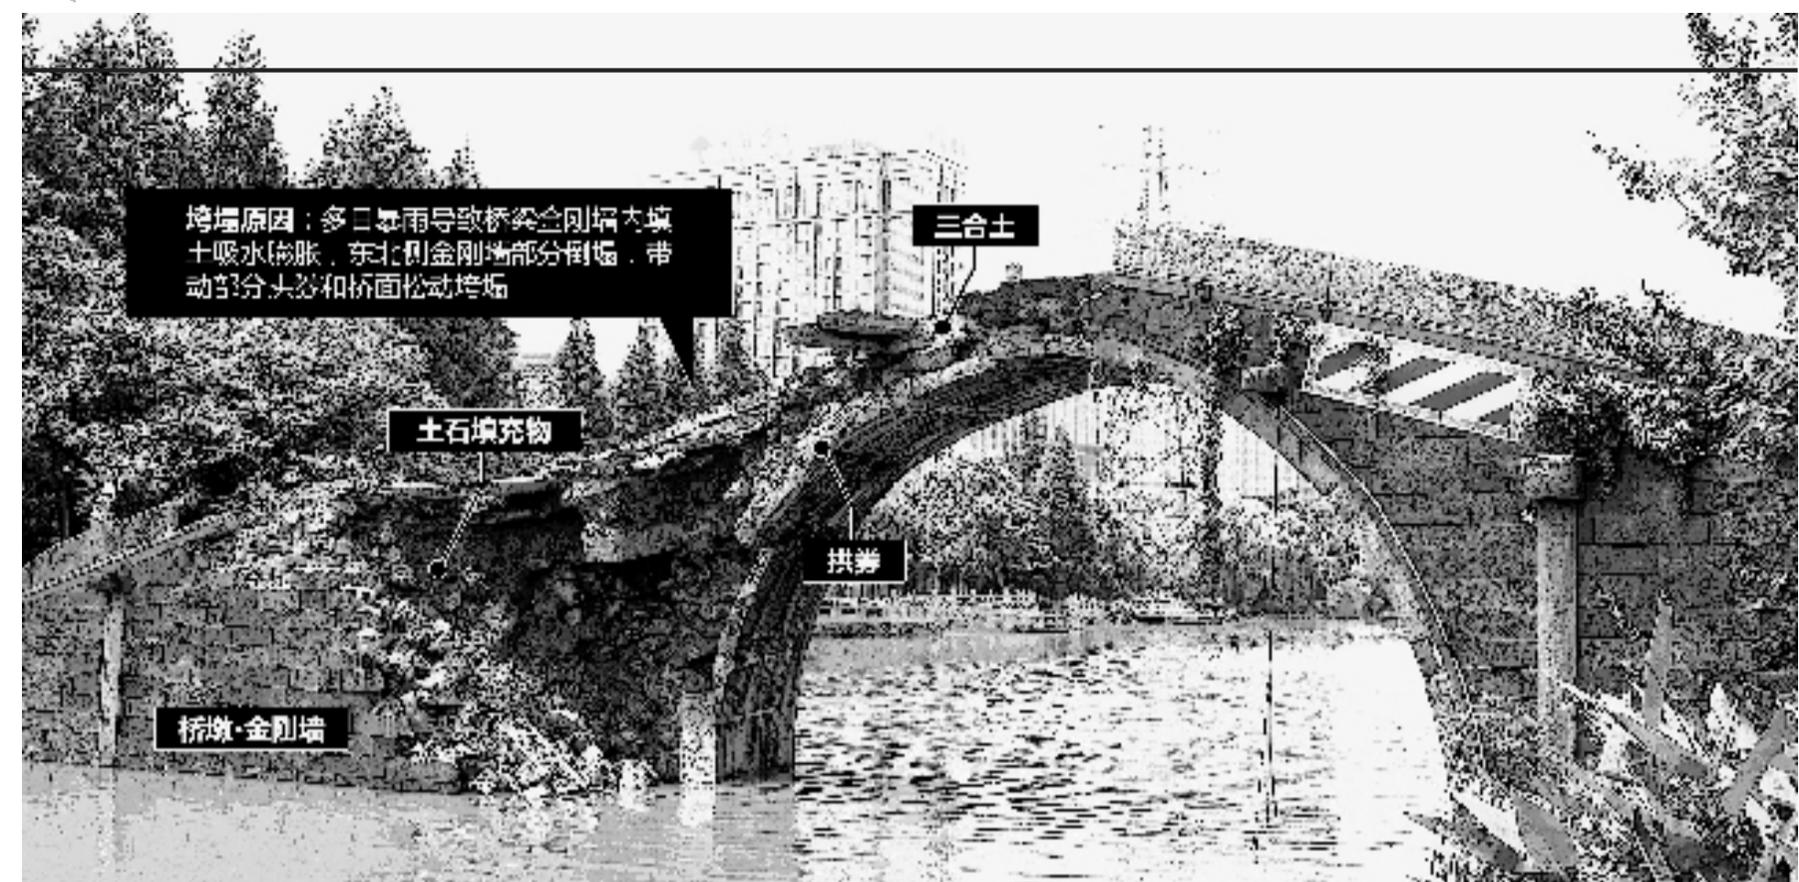
昨天上午,钱报记者在现场发现,这座古老的桥这次伤得相当严重。东北侧桥体的金刚墙已经缺了一大块,原本条石砌筑的地方,露出了里面填充的土石。而一半的桥面也不见了踪影。安全起见,整座桥已经被围了起来,不让通行。

在浙江省古建筑设计研究院副院长陈易看来,古桥垮塌的原因还是比较明确的:近期大量的雨水渗入桥墩,里面作为填充物的土壤吸水膨胀,推倒了桥体东北侧石砌的金刚墙。拱券失去桥墩的支撑也掉了下来,然后是桥面松动垮塌。

三合土是中国古代建筑常用的防水材料,一般由石灰、黏土和细砂构成,在许多传说中,它比水泥都要结实。“但是经过百多年的风雨侵蚀,它的防水性可能被破坏了。欢喜永宁桥里的三合土是重建时填进去的,那也有100多年了。最近的连续降雨,让古桥到了一个临界点。”陈易说,这也是古代土石建筑的通病,一旦防水措施失效,就很容易出问题。

上塘河目前只有水上巴士和保洁船只通行,古桥垮塌,它们暂时也都停航了。有关部门已经对古桥残余部分采取了临时应急保护措施:桥面用防水帆布进行覆盖,防止雨水进一步冲刷,并对桥体进行加固支撑等等。

对于维修方案,陈易已经有了初步的设想。“立即要做的是桥体支固,下一步将进行垮塌石构件的打捞、收集、分类、定位,同时进行桥面位移、残损部件的修整。在此基础上,制定整体维修方案,上报国家文物局批准,再进行大修。”

陈易说,大修时,会考虑改变填充物性质,减少土量增加粘结剂,这样即使雨水进去,填充物也不会膨胀。
